Fondamenta d'avvenire

L'importante intervento di risanamento strutturale del Ponte Vecchio di Bassano ha riconsegnato un monumento storico alla memoria nazionale. Un progetto che è diventato testimonianza di maestria tecnologica e simbolo di speranza per le nuove generazioni

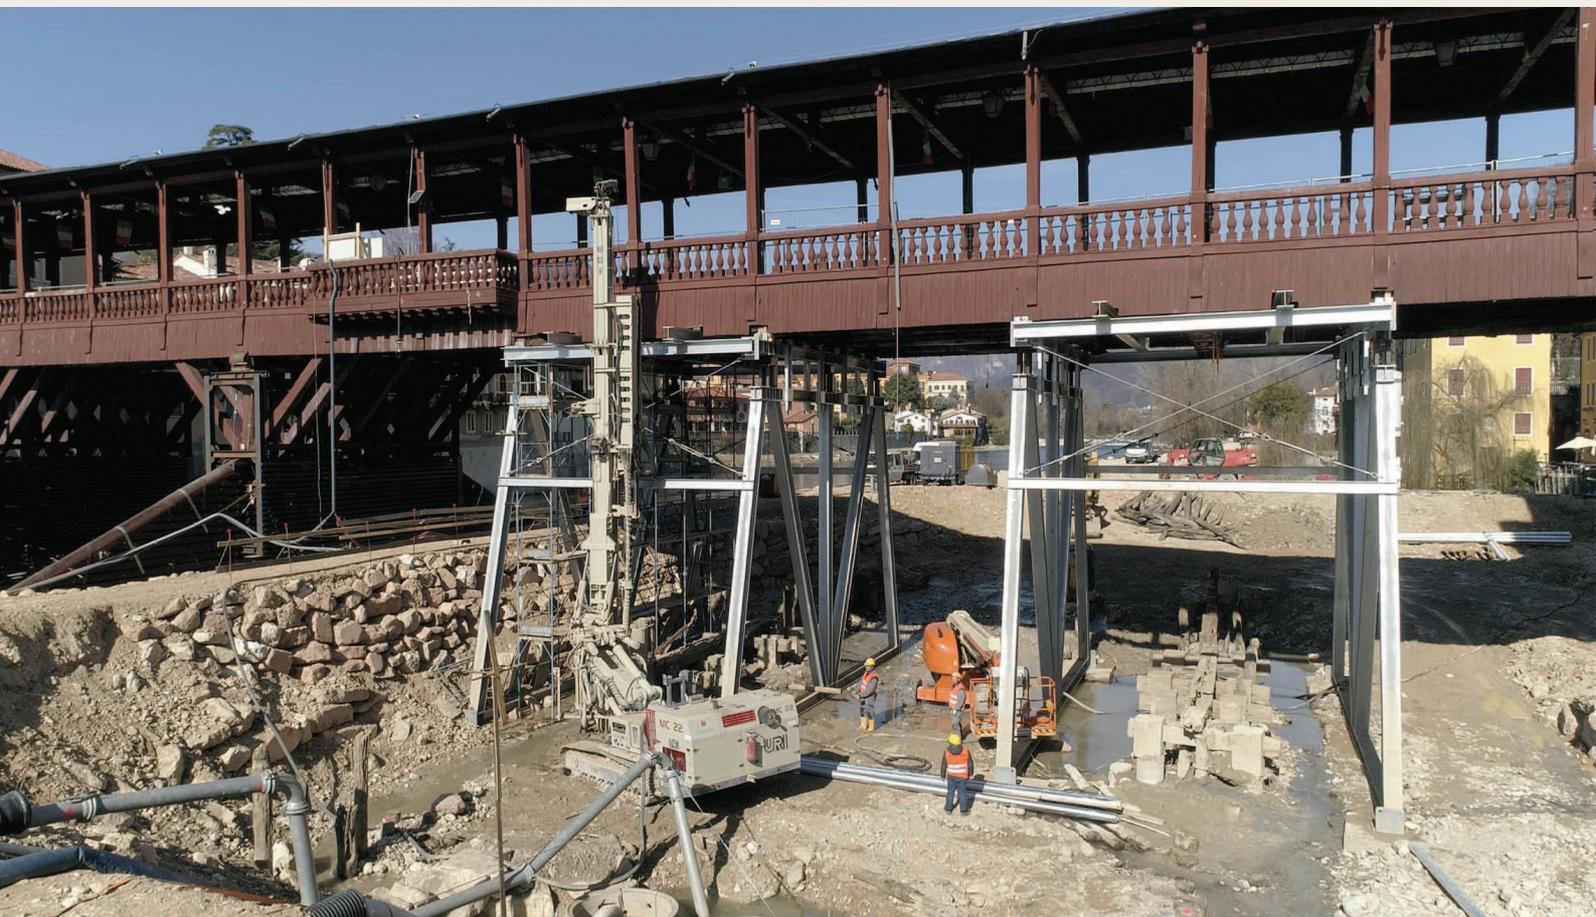
acciaio inox. La nuova trave in inox, lunga quasi dodici metri e dal peso di circa sette tonnellate, andrà a poggiare su due plinti in cemento appositamente realizzati a monte e a valle di ciascuna stilata e sulle teste dei pali del 1990. Da progetto, le travi di soglia esistenti e i pali lignei sottostanti vengono recuperati e inglobati nella struttura metallica, sebbene sgravati delle loro funzione statica. Per dare ulteriore stabilità alla struttura, su ciascuna stilata viene installato un sistema di tiranti incrociati, anch'essi in acciaio, che permettono di assorbire le azioni orizzontali del vento e della spinta del fiume.

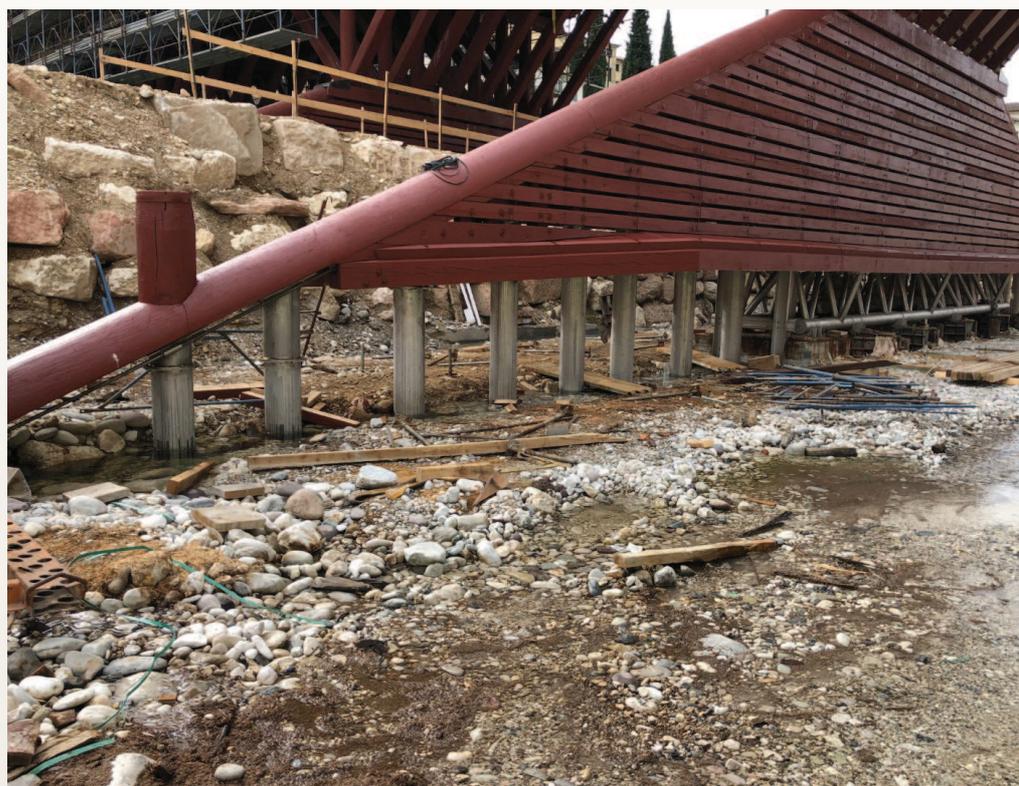
vernali: nel periodo compreso tra dicembre e aprile, infatti, il livello dell'acqua scende e rende possibile l'allestimento delle cosiddette "ture", delle opere provvisorie poste nell'alveo a valle del ponte, che permettono di prosciugarlo in corrispondenza delle stilate, formando delle penisole per contenere e rendere accessibile il cantiere.

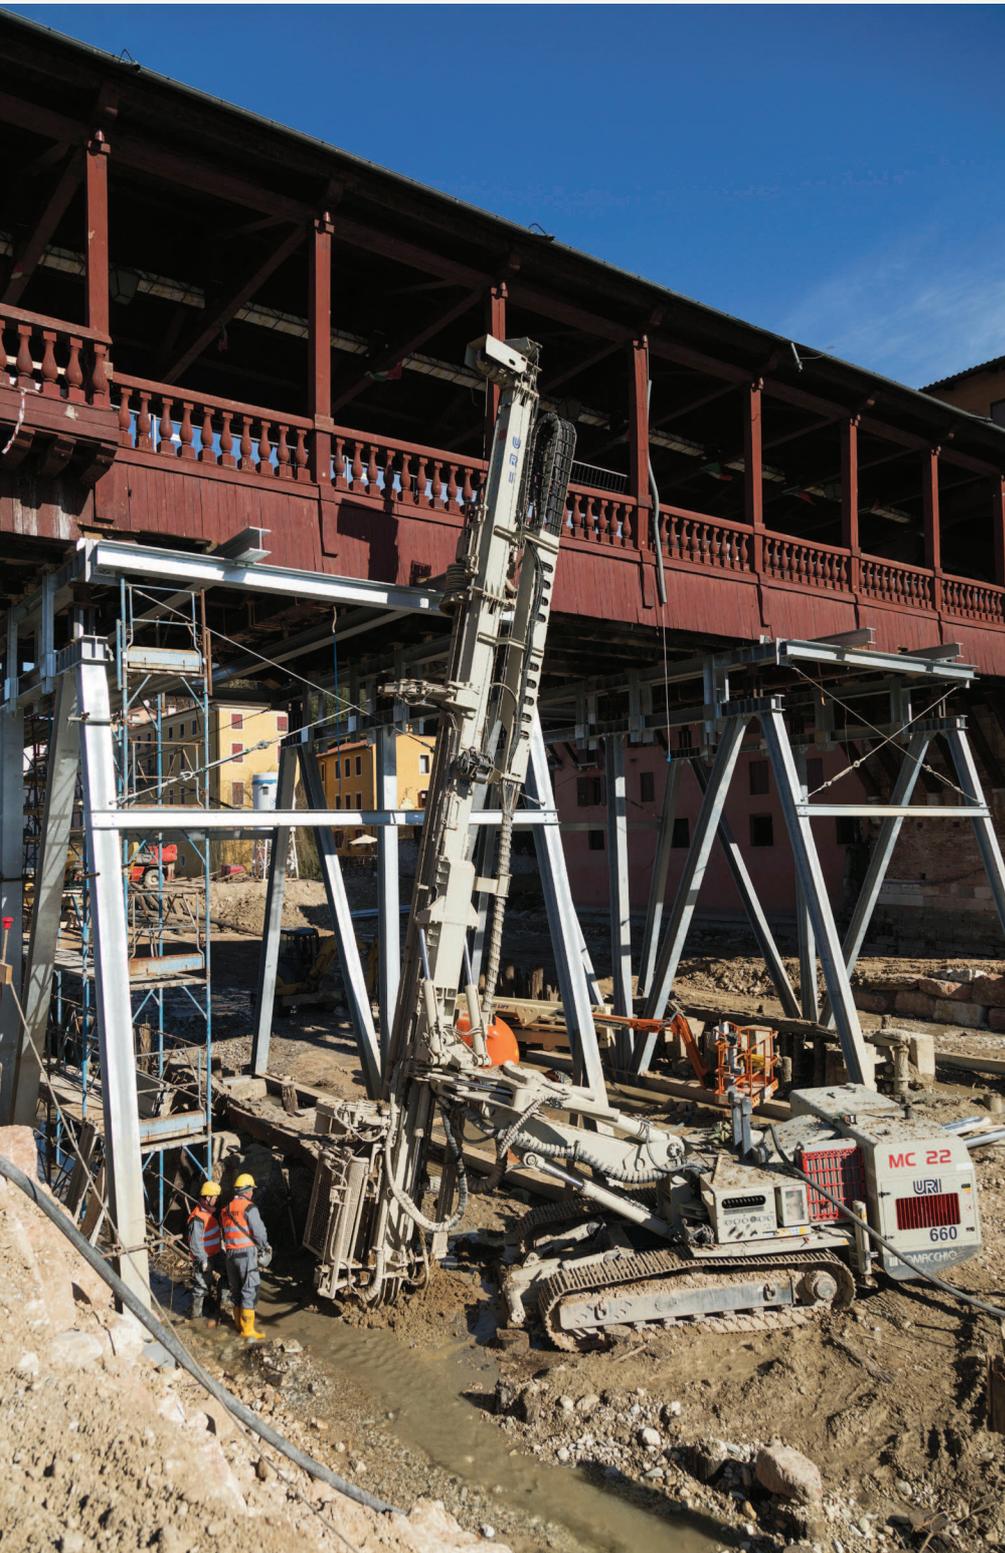
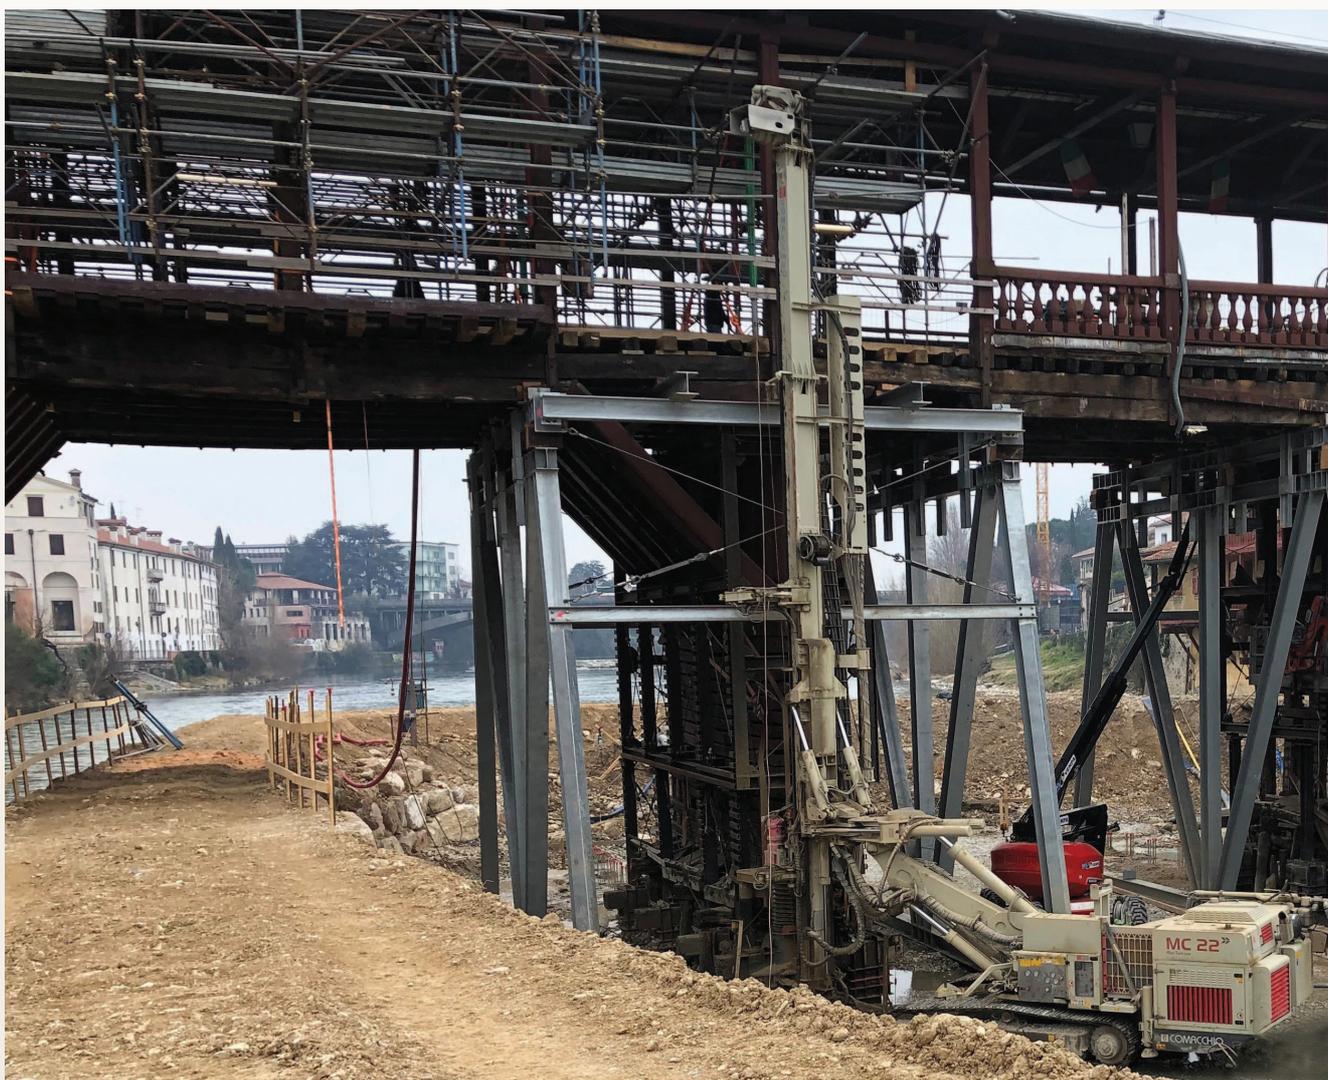
mossi sono stati passati in rassegna dalle maestranze: il progetto prevedeva infatti la totale sostituzione per le parti che risultano di cruciale importanza dal punto di vista strutturale o sono molto esposte alla forza della corrente (come nel caso dei pilastri delle stilate e dei rostri) e sono difficilmente accessibili per futuri interventi di manutenzione o difficilmente ispezionabili. Per quanto riguarda le parti emerse del ponte, invece, l'utilizzo dei nuovi elementi lignei è stato ridotto al minimo, in considerazione dello stato di conservazione delle parti storiche, che sono state recuperate e restaurate, intervenendo comunque con innesti o tamponi di legno. La seconda finestra invernale, dalla fine di dicembre 2019 ad aprile 2020, ha visto la messa in opera della stessa tipologia di interventi, che hanno interessato però le stilate 3 e 4, sul lato della destra Brenta. In questo caso l'intervento è stato meno

Ripristinata la zona delle fondazioni, dal mese di marzo 2019 si è potuto procedere con la posa della nuova trave di soglia e la ricostruzione delle due stilate lignee, in parte recuperando il materiale riutilizzabile, in parte con la nuova fornitura di legno di rovere della Bretagna. Il lavoro di restauro sugli elementi lignei era stato preceduto da un'estesa campagna di indagini eseguita da tecnici specializzati, che ha permesso di determinare la specie legnosa e la classe di resistenza e il grado di umidità per ciascun componente, nonché a mappare l'estensione e la profondità del degrado. Tutti gli elementi lignei ri-
